IL "NUOVO" VOLTO DELLA GALLERIA VIRGOLO

A NOVEMBRE È STATA ESEGUITA LA VERNICIATURA DELLA GALLERIA SULLA S.S.12, UN INTERVENTO DI MANUTENZIONE STRAORDINARIA PORTATO A TERMINE NEL RISPETTO DELL'ARCHITETTURA ORIGINALE E DELLA SICUREZZA DEGLI UTENTI

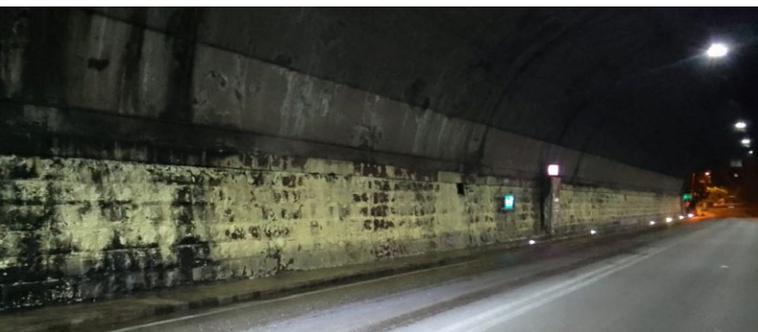
1. Lo stato in cui verteva la galleria Virgolo prima dell'intervento di pulizia e riverniciatura effettuati da Seven Service

Prima dell'intervento di manutenzione straordinaria, i piedritti del tunnel erano rivestiti con pannellature datate e degradate che non offrivano più standard di sicurezza necessari.

Sebbene si sia trattato di un intervento di breve durata, è risultata un'attività molto complessa dal punto di vista sia logistico, data la posizione e l'importanza della galleria, sia tecnico per la presenza sulle superfici di muffe, smog, polveri e molteplici incrostazioni calcaree che avrebbero impedito una buona riuscita della verniciatura finale.

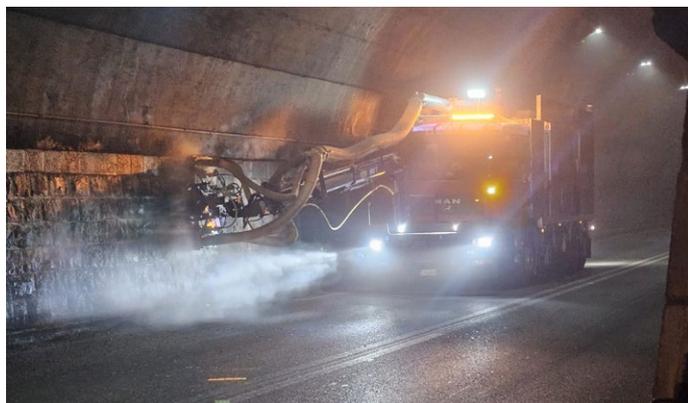
2. Una fase dell'intervento di pulizia dei piedritti in muratura attraverso idroscarifica ad altissima pressione 2.000 bar con la contemporanea aspirazione del rifiuto prodotto

- il lavaggio ad alta pressione fino a 800 bar, previa irrorazione di idoneo detergente biodegradabile e successivo risciacquo;
- l'idroscarifica ad altissima pressione fino a 2.000 bar e la relativa aspirazione del rifiuto prodotto;
- un ulteriore idrolavaggio con barre portaugelli montate su braccio meccanico a media pressione fino a 300 bar;
- la verniciatura con due mani di vernice acrilica cementizia compatibile con superfici umide;
- aspirazione pavimentazione e cordoli con macchine ad alte prestazioni.

La fase di pulizia è risultata molto complessa in fase esecutiva a causa dello spessore delle concrezioni e delle irregolarità del paramento. Sono stati necessari tre livelli di pulizia per rimuovere correttamente lo sporco superficiale, le muffe, le concrezioni calcaree e tutti i fanghi e le polveri depositati tra le pietre a vista anche a seguito dei precedenti lavaggi.

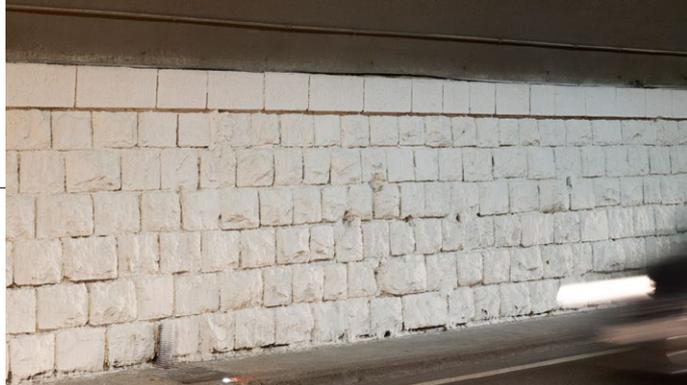
3. Il colore bianco dei piedritti conferisce luminosità alla galleria a tutto vantaggio della sicurezza dell'utenza in transito

La sperimentazione e lo studio condotto negli anni dal Colorificio Tirreno Trading Srl, hanno consentito la formulazione di una vernice acrilica micronizzata che permette la verniciatura finale senza alcun trattamento preventivo. La vernice Damplock infatti, grazie alla sua speciale formulazione, garantisce una rapida e perfetta adesione in tutte le condizioni in cui si presentano i piedritti, aderendo a sottofondi umidi solidificando e cristallizzando al contatto con la molecola d'acqua. L'aspetto finale è un bianco satinato, diffondente, non riflettente e facilmente lavabile al pari delle vernici vetrificate bicomponenti. L'applicazione della vernice è stata eseguita mediante l'utilizzo di un'attrezzatura speciale progettata e costruita da Seven Service Srl specifica per vernici a solvente. La particolarità risiede nell'impianto a "circuito chiuso" munito di serbatoi di riciclo dei diluenti e nell'impianto di pompaggio automatico della vernice con serie di ugelli montati su braccio che coprono fino a 4 m di superficie in avanzamento automatico a 2 km/ora.

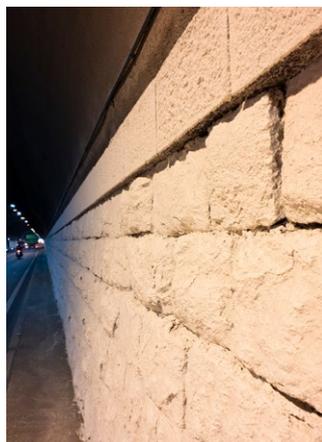
4. Un dettaglio dei piedritti riverniciati da Seven Service

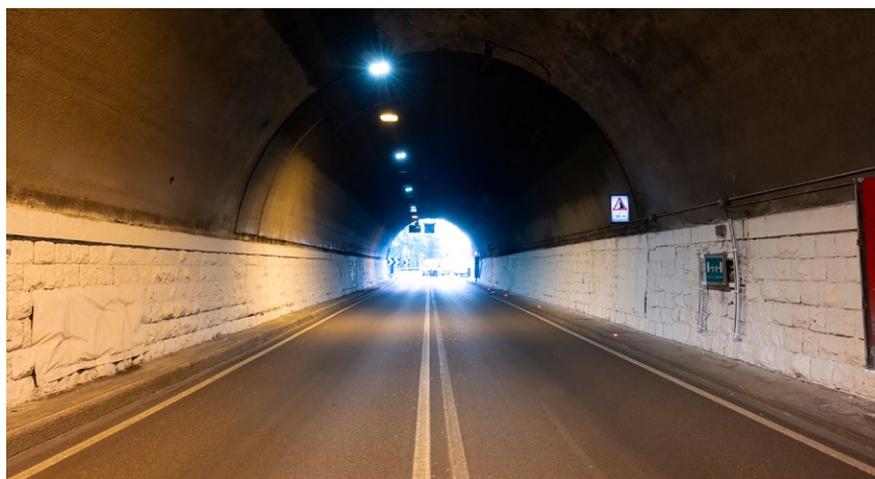
5. La galleria Virgolo come si presenta oggi. Fra i punti di forza dell'intervento, non solo la qualità del risultato, ma anche la ridotta durata dei lavori, fattore sempre molto importante quando si opera in strada
